# Energetische Sanierungen städtischer Liegenschaften 2008 - 2024

## Einleitung

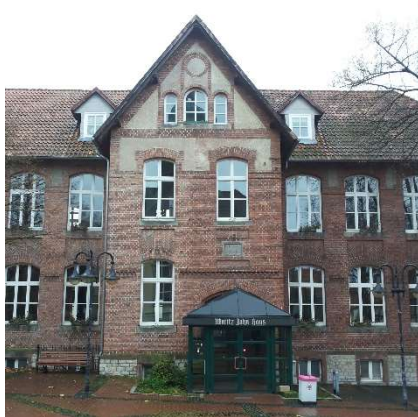
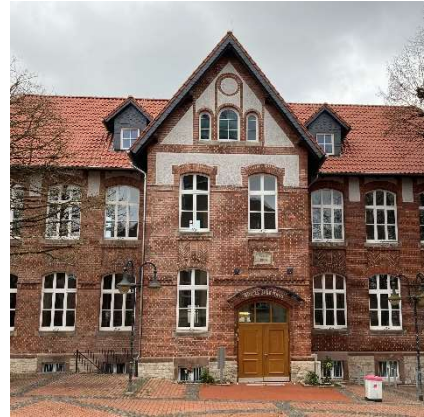
Die Dachdeckung war abgängig, das Dach entsprach nicht mehr den energetischen Anforderungen, die Klinkerfassade war schadhaft, einzelne Fenster waren abgängig, der Windfang war abgängig.

*Moritz-Jahn-Haus vor und nach der Sanierung*

Die Dachdeckung und die Dachdämmung wurden erneuert, die Sanierung erfolgte von außen.

- Zwischensparrendämmung aus 10 cm, Mineralwolle WLS 032
- Glaswolle Dämmplatte (Nagelschutzplatte) 2 cm WLS 032 unter Klimamembran
- Aufsparrendämmung aus Hartschaumdämmplatten PIR 10 cm WLS 023
- Dämmung der obersten Geschossdecke mit Holzfaserdämmstoff 26 cm WLS 042 mit Einbau einer gedämmten Dachluke  $U = 0,48 \text{ W/m}^2\text{K}$
- Einige Holzfenster wurden ausgetauscht 3-fach Verglasung  $U_w \leq 1,0 \text{ W/m}^2\text{K}$
- Die Kunststofffenster im DG wurden ausgetauscht, 3-fach Verglasung  $U_w \leq 1,0 \text{ W/m}^2\text{K}$
- Einbau Dachflächenfenster aus Kunststoff 2-fach Verglasung  $U_w = 1,3 \text{ W/m}^2\text{K}$
- Abriss des Windfangs und Einbau einer neuen Eingangstür aus Holz  $U_w \leq 1,3 \text{ W/m}^2\text{K}$

Zusätzlich zu den energetischen Sanierungsmaßnahmen wurde die Klinkerfassade gereinigt und neu verfugt, sowie die Putzflächen überarbeitet und der Sandsteinsocken instandgesetzt. Die verbliebenen Fenster wurden überholt. Eine Blitzschutzanlage wurde installiert.

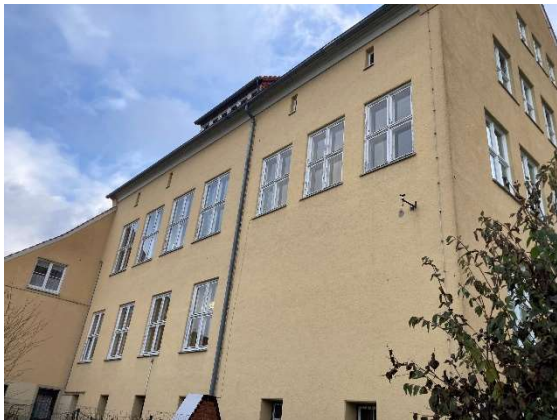
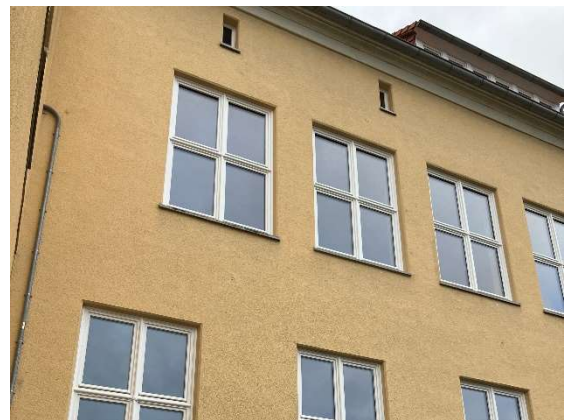
Die Fenster entsprachen nicht mehr den energetischen Anforderungen

*Egelsbergschule vor und nach der Sanierung*

- Austausch von ca. 380m<sup>2</sup> der bauzeitlichen Holz Kastenfenster gegen neue Holzfenster dreifach-Wärmeschutzverglasung in beheizten Bereichen ( $U_g < 0,7 \text{ W/m}^2\text{K}$ ),  $U_w = \text{ca. } 1,0 \text{ W/m}^2\text{K}$  an West- Nord- und Ostseite
- Austausch der Holzfenster gegen neue Fensterelemente aus Holz mit Zweifachverglasung in unbeheizten Dachräumen an West- und Ostseite

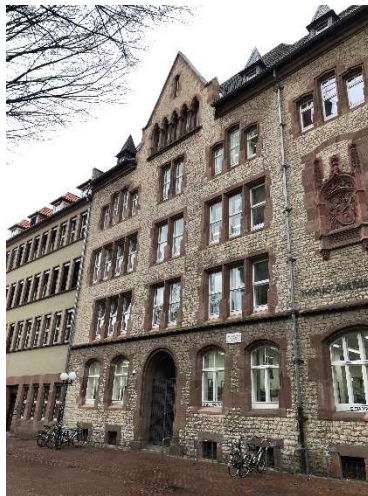
*Stadtbibliothek Thomas-Bürgenthal-Haus*

Die Maßnahme dient der Energiekosteneinsparung. Die Thermostatventile sind veraltet und nicht mehr reparabel.

Einregulierung des Heiznetzes nach Reduzierung des Wasserinhaltes, Vorregulierung der Thermostatventile nach benötigter Raumtemperatur.

- Austausch der Thermostatköpfe und Thermostatventile gegen voreinstellbare Ventile
- Einbau von Rücklaufverschraubungen
- Hydraulischer Abgleich (vereinfachtes Verfahren)

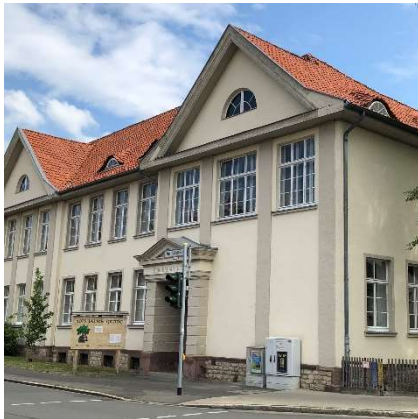
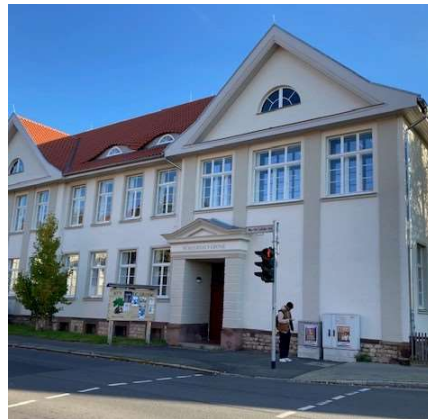
Die Dachdeckung war abgängig, das Dach entsprach nicht mehr den energetischen Anforderungen, die Putzfassade war schadhafte, einige Fenster waren abgängig.

*Bürgerhaus Grone vor und nach der Sanierung*

Die Dachdeckung und die Dachdämmung am Hauptgebäude und am Anbau wurden erneuert.

Die Fenster energetisch ertüchtigt.

- Im Hauptgebäude, Zwischensparrendämmung aus 14 cm Mineralwolle WLS 035 bis Kahlbalkenlage, Dämmung der Kahlbalkenlage mit 18 cm Mineralwolle WLS 035 und Einbau eines Dachflächenfensters  $U_{w} \leq 1,3 \text{ W/m}^2\text{K}$
- Alle historischen, einfachverglasten Außenfenster im Hauptgebäude wurden saniert, teilweise Gläser ausgetauscht  $U_g \leq 1,1 \text{ W/m}^2\text{K}$
- Die Inneren Fenster wurden abgebrochen und durch neue 2-fach verglaste Holzfenster  $U_{w} \leq 1,3 \text{ W/m}^2\text{K}$  ersetzt
- Im Anbau, Dämmung der obersten Geschoßdecke 18 cm Mineralwolle WLS 035 und Einbau einer gedämmte Dachbodentreppe  $U = 0,8 \text{ W/m}^2\text{K}$
- Austausch von doppeltverglasten Holzfenstern von 1969 gegen 2-fach isolierverglaste Holzfenster  $U_{w} \leq 1,3 \text{ W/m}^2$

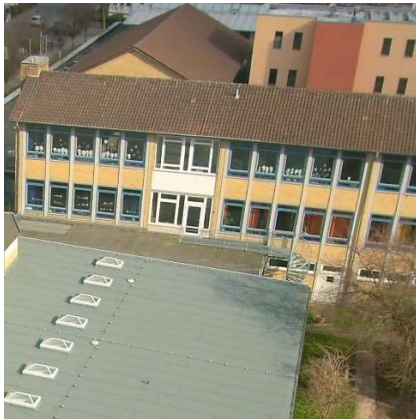
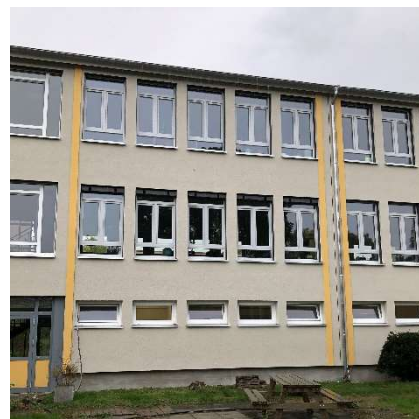
Die Gebäudehülle entsprach nicht mehr den energetischen Anforderungen.

*Astrid-Lindgren-Schule vor und nach der Sanierung*

- Dämmung der Außenwände
- Ost- und Westfassade mit einem Wärmedämmverbundsystem aus 18 cm Mineralwolle WLS 035, Giebelwände mit hinterlüfteter Fassade, Dämmung 20 cm Mineralwolle WLS 035
- Perimeterdämmung 15 cm WLS 035
- Neue Fenster und Fensterelemente mit Dreifach-Verglasung ( $U_w < 0,95 \text{ W/m}^2\text{K}$ ), in Klassen- und Gruppenräumen
- Dämmung der Fensterlaibungen
- Außenliegender Sonnenschutz an Ost und Westfassade
- Dämmung der obersten Geschossdecke mit zusätzlich 20 cm zu vorh. ca. 13 cm Zelluloseflocken  $UD < 0,14 \text{ W/m}^2\text{K}$
- Sanierung der Beleuchtung in Klassenräumen, mit energieeffizienter LED-Beleuchtung und Präsenzsteuerung

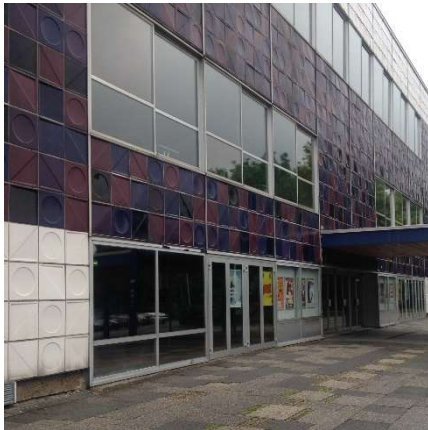
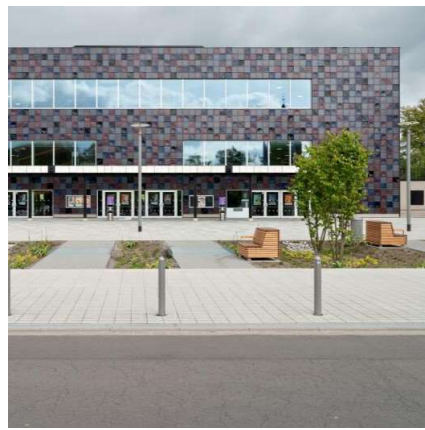
Ein Großteil der baulichen und anlagentechnischen Komponenten stellte noch den Bestand aus dem Erstellungsjahr dar. So wies die Stadthalle mit über 50 Jahren einen erheblichen Sanierungsbedarf auf, der mit nennenswerten Qualitäts- und Sicherheitsproblemen einherging.

*Stadthalle vor und nach der Sanierung*

- Kernsanierung mit Schadstoffsanierung von ca. 10.100 m<sup>2</sup> Fläche
- Einbau einer Lüftungsanlage und Erneuerung der Beleuchtungsanlage, sowie Austausch der Bühnentechnik und Audioanlagen. Alle Sanitäranlagen sowie die Küchentechnik wurden komplett erneuert. Ein Anbau wurde neu errichtet.

- Dämmung der Bestandsfassaden mit Keramikbehang, 14 cm kaschierte Mineralwolleplatten WLS 035 und einer 14 cm Perimeterdämmung im Sockelbereich, WLS 035

- Austausch der ca. 535 m<sup>2</sup> bestehenden Fenster gegen neue dreifach verglaste Alu-Fensterprofile (Uw ≤ 1,3 W/m<sup>2</sup>K), die im Süden und Westen als Sonnenschutzverglasung ausgeführt wurden.

- Dämmung der Flachdächer mit 19 cm Hartschaumgefülledämmung WLS 035
- Modernisierung der Heizungsanlage, Einbau von Hocheffizienzpumpen, Energieeffizienzklasse A, Ventil-Plattenheizkörper, Heizwände und Kühl/ Heizstrahldeckensegel mit Lüftungsfunktion, Unterflurkonvektoren, ein hydraulischer Abgleich wurde durchgeführt.

- Einbau von fünf Lüftungsanlagen mit Wärmerückgewinnung als KVS-Systeme (Kreislauf-Verbund-Systeme)
- Austausch der Halogen-Metall dampflampen gegen LED Einbau- und Pendelleuchten mit manueller Steuerung.

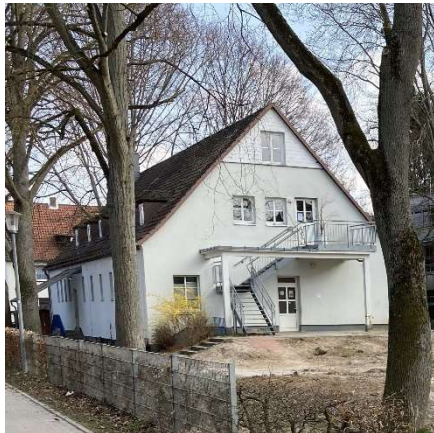
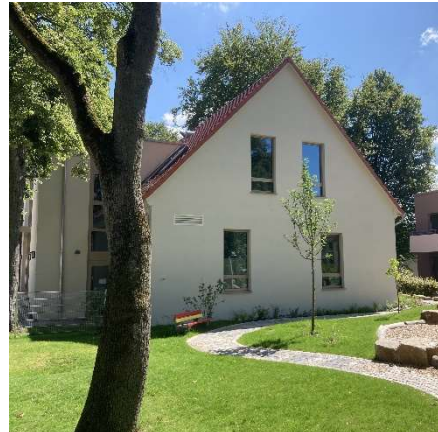
Das Bestandsgebäude benötigt eine Grundsanierung. Die Gebäudehülle entsprach nicht mehr den energetischen Anforderungen. Das Familienzentrum benötigte mehr Räume.

*Kita Pfalz-Grona-Breite vor und nach der Sanierung*

- Dämmung Satteldach; Zwischensparrendämmung 16 cm Mineralwolle WLS <= 040 und Aufdachdämmung 3,5 cm Holzfaserplatte WLS 038.
- Einbau von Dachflächenfenster mit außenliegendem Sonnenschutz  $U_w < 1,0 \text{ W/m}^2\text{K}$

- Fassadendämmung, 6 cm Mineralwolle-Dämmplatten WLG 035, Laibungsdämmung, 6 cm Mineralwolle-Dämmplatten WLG 035, Sockeldämmung, 6 cm EPS-Dämmplatten WLG 035

- Dämmung der Bodenplatte EG (im nicht unterkellerten Bereich); 7,5 cm EPS Recycling Granulat) WLS 012
- Austausch der Fenster; Aluminiumprofil-Fensterelemente mit 3-fach-Verglasung  $U_w 0,95 \text{ W/m}^2\text{K}$ , Sonnenschutzverglasung  $g \leq 0,29$

- Austausch der Türen; Aluminium Tür-System  $U_d \leq 1,30 \text{ W/m}^2\text{K}$
- Anschluss des Gebäudes an das Fernwärmenetz der Stadt Göttingen, Einbau von Hocheffizienzpumpen der Energieeffizienzklasse A, sowie Fußbodenheizung im EG und Heizkörper im DG, ein hydraulischer Abgleich wurde durchgeführt

- Einbau einer dezentralen Lüftungsanlage mit Wärmerückgewinnung,
- Nennvolumenstrom,  $1296 \text{ m}^3/\text{h}$ ,  $1458 \text{ m}^3/\text{h}$ ; Wirkungsgrad, ca. 85 %

- Austausch der Beleuchtung teilw. mit automatischer Präsenzkontrolle und tageslichtabhängigem Abschalten.

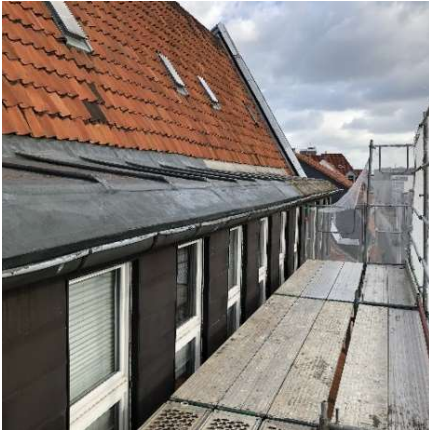
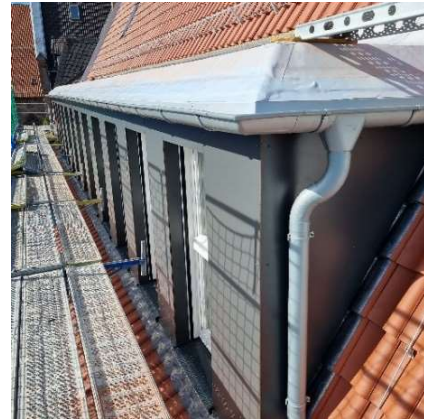
Die Dachdeckung des Anbaus musste erneuert werden, die Fenster waren z.T. abgängig.

Brandschutztüren im Haupttreppenhaus mussten ausgetauscht werden.

*Stadtbibliothek vor und nach der Sanierung*

- Dämmung der Bestands Gauben: Seitenflächen mit 16 cm Steinwolle WLG 035,
- Gaubendach Hartschaumgefälledämmung 8 cm WLS 035
- Zwischensparrendämmung 12 cm Mineralwolle WLS 035 in Steildachbereichen neben Gaube

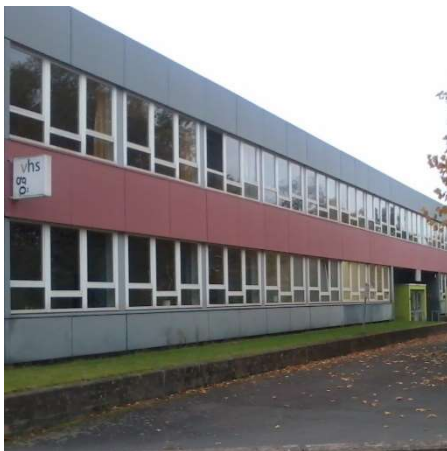
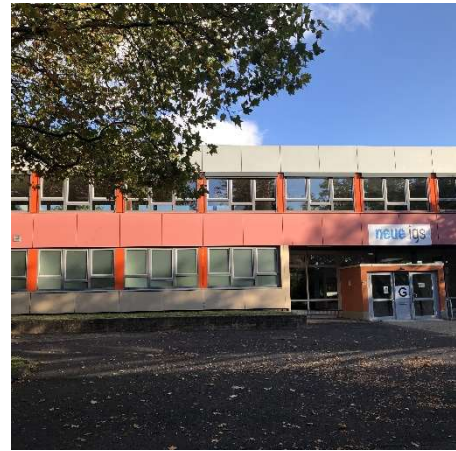
Durch den Einzug der Oberstufe waren räumliche Umstrukturierungen nötig. Die Gebäudehülle entsprach nicht mehr den energetischen Anforderungen, Fenster waren z.T. abgängig.

*Neue IGS (Gebäude G) vor und nach der Sanierung*

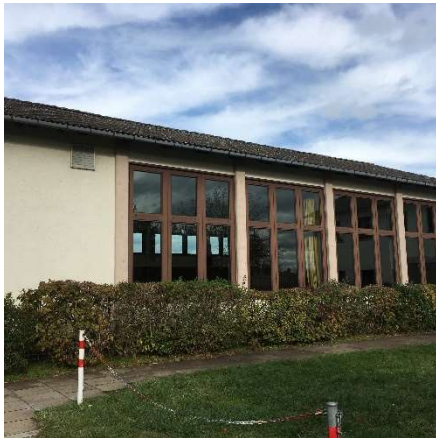
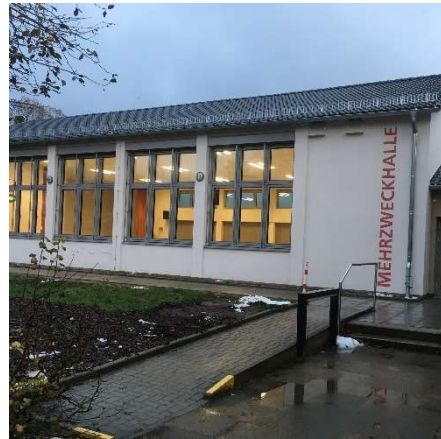
Die Gebäudehülle entsprach nicht mehr den energetischen Anforderungen, Fenster waren z.T. abgängig.

*Mehrzweckhalle Holtensen vor und nach der Sanierung*

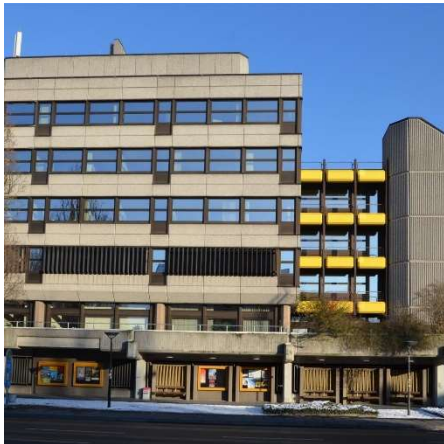
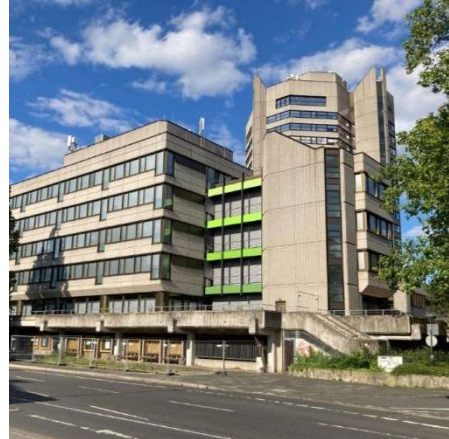
Die Gebäudehülle entsprach nicht mehr den energetischen Anforderungen, Fenster waren z.T. abgängig. Im Rahmen der energetischen Sanierung wurde auch der Innenbereich entkernt und die Grundrisse grundsätzlich überarbeitet.

*Neues Rathaus (3. Bauabschnitt) vor und nach der Sanierung*

Grundsanierung des 3. Bauabschnittes von ca. 4.500 m<sup>2</sup> Grundflächen in 5 Geschossen, mit neuen Bürostrukturen

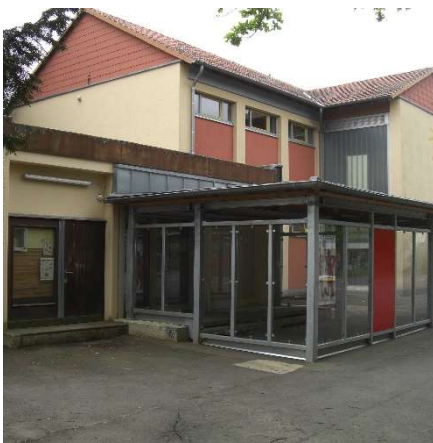
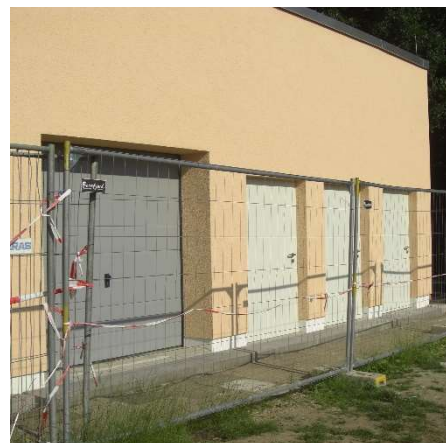
Umbau des Teilgebäudes „Hausmeisterbereich“, die Gebäudehülle entsprach nicht mehr den energetischen Anforderungen, das Dach war undicht.

*Janusz-Korczak-Schule vor und nach der Sanierung*

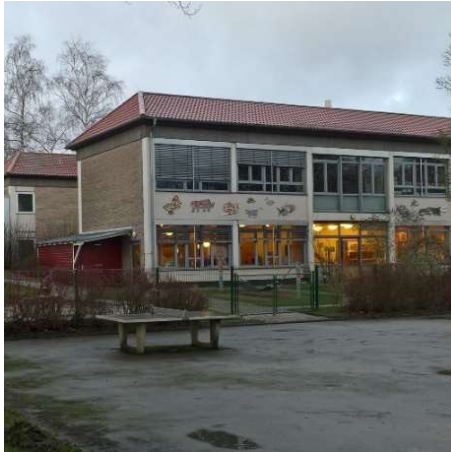
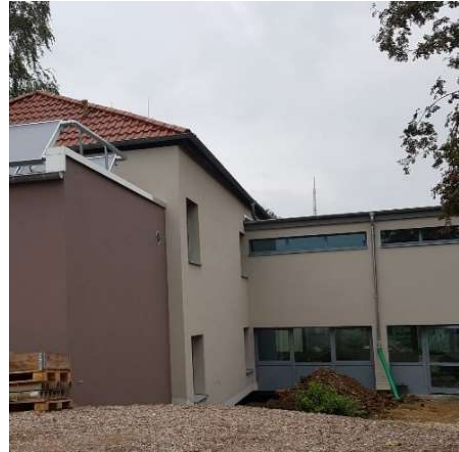
Die Gebäudehülle entsprach nicht mehr den energetischen Anforderungen.

*Mittelbergschule vor und nach der Sanierung*

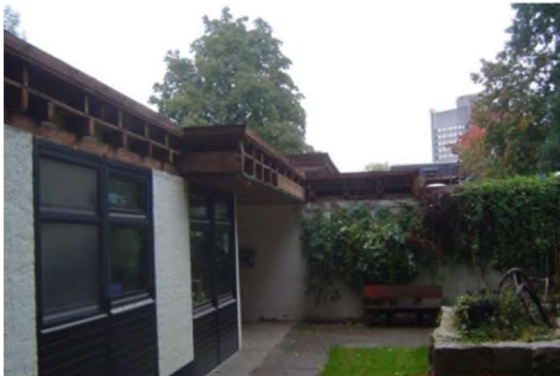
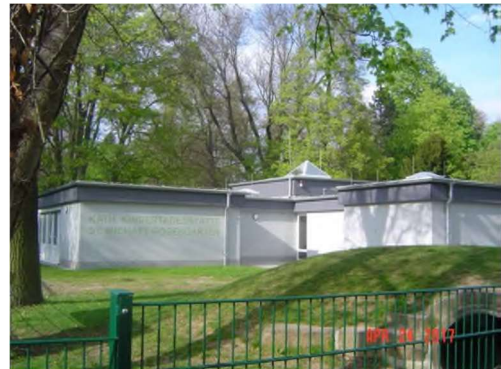
Unzureichender Wärmeschutz und Feuchtigkeitsschäden im Sockelbereich.

*Kita Teichweg vor und nach der Sanierung*

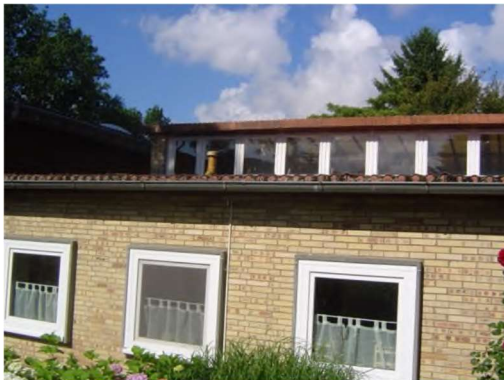
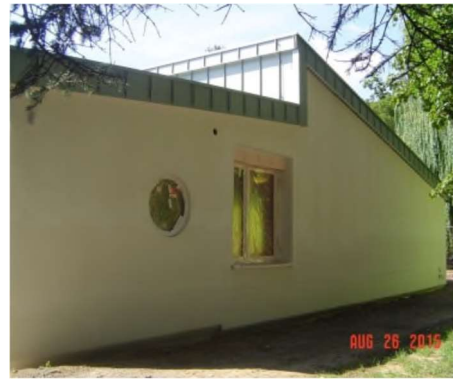
Unzureichender Wärmeschutz und Marderschäden der nachträglich aufgetragenen Dachdämmung

*Westansicht vor der Sanierung und Nordseite mit aufgetragener Wärmedämmung*

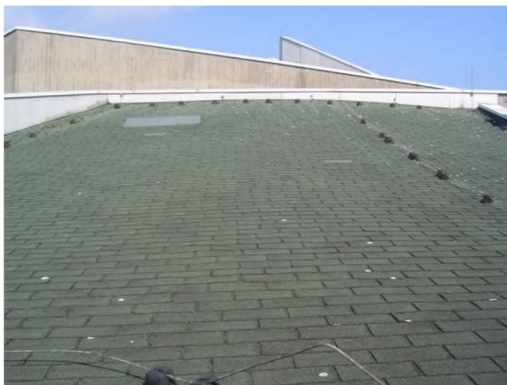
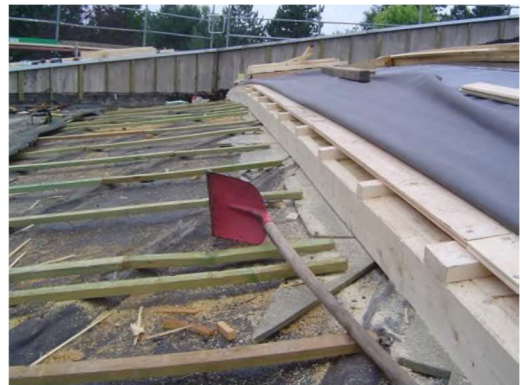
Unzureichender Wärmeschutz des Daches und Feuchtigkeitsschäden durch Undichtigkeiten im Zusammenhang mit einer überlasteten, innen liegenden Entwässerung.

*Dachfläche der Kapelle vor der Sanierung und sukzessiver Baufortschritt*

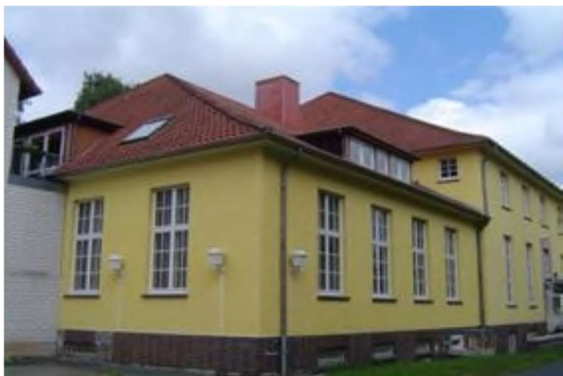
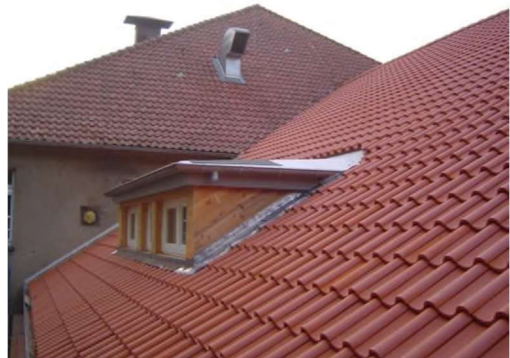
Der Wärmeschutz der Gebäudehülle, vor allem des Daches, war unzureichend. Zudem gab es Feuchtigkeitsschäden im Kellerbereich.

*Musa e. V. vor und nach der Sanierung*

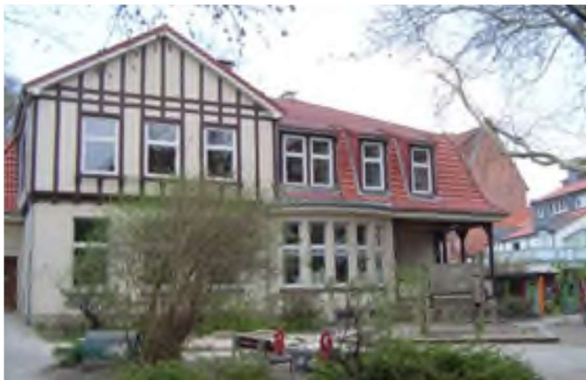
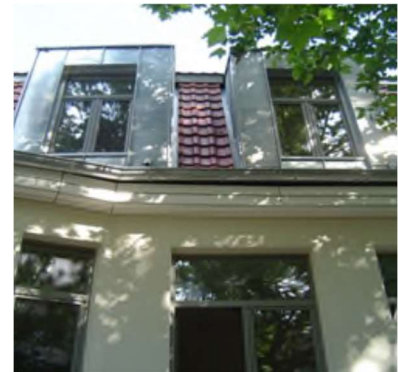
Der Wärmeschutz der Gebäudehülle, vor allem des Daches, war unzureichend. Zudem gab es Feuchtigkeitsschäden im Kellerbereich.

*Kita Gartenstraße vor und nach der Sanierung*

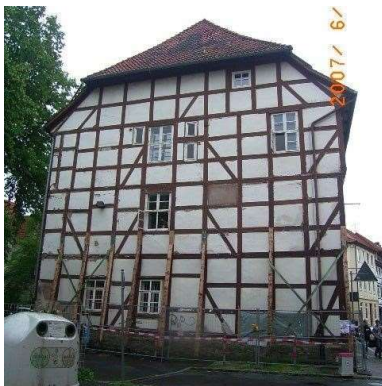
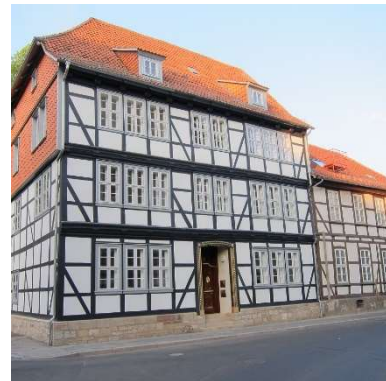
Das Gebäude der alten Posthalterei war so sanierungsbedürftig, dass der Nordgiebel sogar abgestützt werden musste, um einen Einsturz zu verhindern. Außerdem gab es Schäden im Sockelmauerwerk, in der Fachwerkfassade, defekte Fensteranschlüsse, unterdimensionierte Decken- und Unterzugkonstruktionen und eine erhebliche Zerstörung der Dachkonstruktion.

*Alte Posthalterei vor und nach der Sanierung*

Unter Wahrung des Denkmalschutzes wurde die Erhöhung des Wärmeschutzes der alten Posthalterei mit Hilfe einer Innendämmung erreicht. Für die Konstruktion der Wände wurde eine diffusionsoffene Bauweise gewählt. Es wurde auf den Einbau raumseitiger Dampfsperren oder diffusionshemmender Materialien verzichtet. Die Raumluftfeuchte kann so bei höherem inneren Dampfdruck (im Winter) leichter nach außen gelangen und durch Schlagregen feuchte Oberflächen können bei geeigneter Kapillarstruktur der Baustoffe auch zum Innenraum hin trocknen. Da das Wandmaterial eine zeitweise Erhöhung der Bauteilfeuchte schadlos überstehen können muss, fiel die Wahl auf Lehmbaustoffe. Die innen liegenden Fenster wurden durch Holzfenster mit Wärmeschutzverglasung ersetzt.

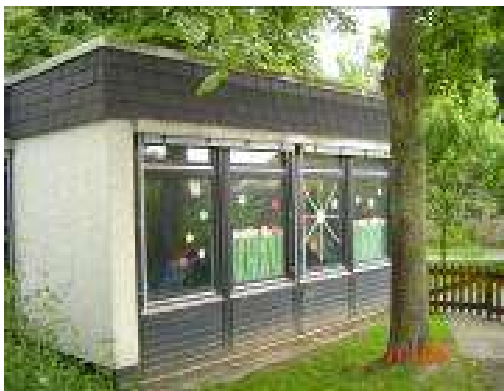
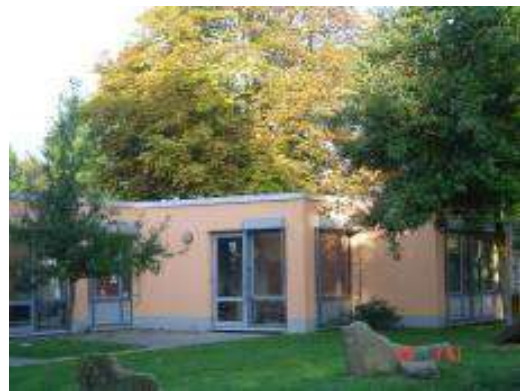
Der Wärmeschutz der Gebäudehülle entspricht dem Baujahr 1972 (1.Bauabschnitt).

Staubnässe auf dem Flachdach, abgängige Weichholzrahmen der Fenster und Wasserverluste in der Heizungsverteilung sind weitere Anlässe der Sanierung.

*Kita Weende West vor und nach der Sanierung*

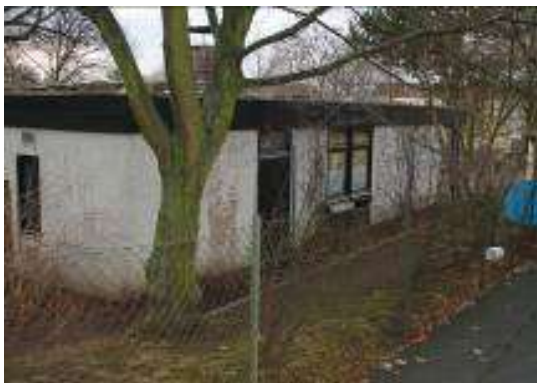
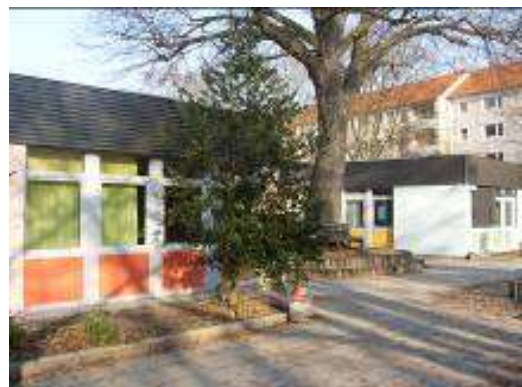
Der Wärmeschutz der Gebäudehülle ist unzureichend.  
Die Durchfeuchtung der Dachdämmung führt zu Schäden.

*Kita Lönsweg vor und nach der Sanierung*

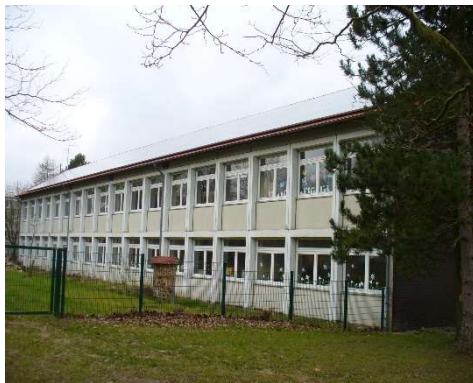
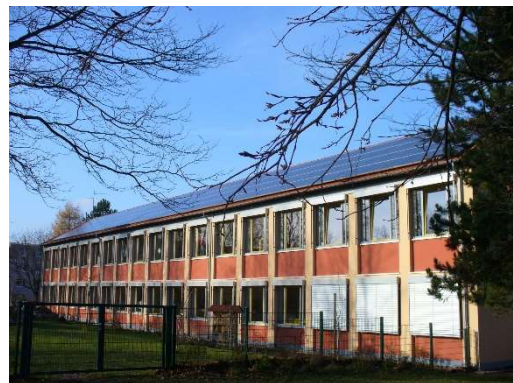
Wärmeschutz des Gebäudes entspricht den Standards der Bauzeit (1973).

Das Gebäude besteht aus einer wärmebrückenreichen Fassadenkonstruktion durch hervortretende Betonelemente.

*Janusz-Korczak-Schule vor und nach der Sanierung*
