# Energetische Sanierungen städtischer Liegenschaften 2008 - 2024

## Einleitung

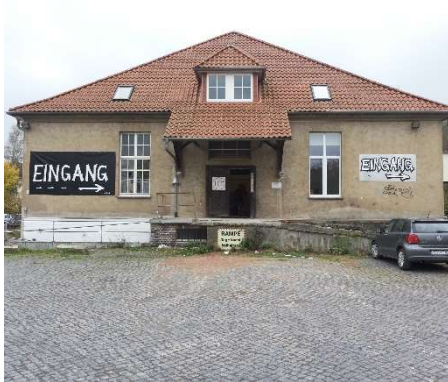
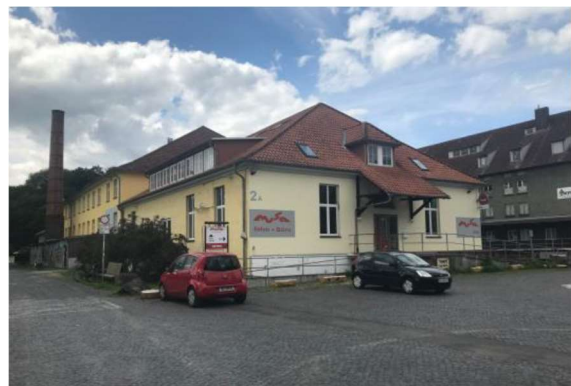
Sanierungsanlass ist die Nutzungsänderung des Bestandsgebäudes der Musa e.V. Die unbeheizte für Lagerfläche genutzten Räume des Erdgeschosses sollen zukünftig soziokulturellen Zwecken dienen.

*Musa e.V. vor und nach der Sanierung*

Die im Bestand befindlichen Fenster stammen aus der Errichtungszeit des Gebäudes (1944). Die Erzeugung des warmen Wassers erfolgt über eine zentrale Heizungsanlage (Gas). Durch die seltene Nutzung wie auch der großen Gebäudeabmessung (Länge der Zirkulationsleitung) ist diese Form der Warmwasserbereitung energetisch ungünstig.

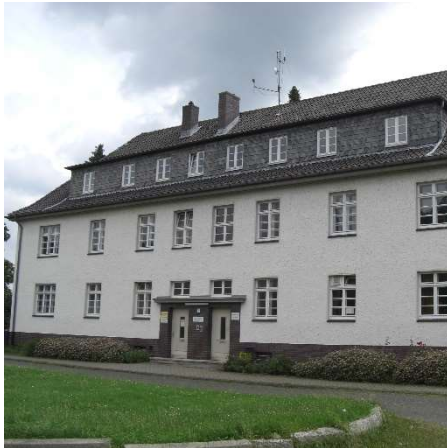
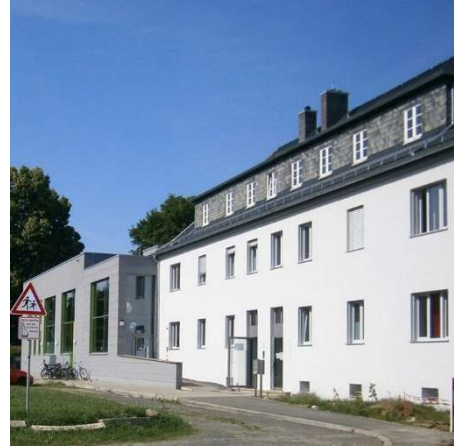
Umnutzung des Gebäudes, die Gebäudehülle entsprach nicht mehr den energetischen Anforderungen, Fenster waren z.T. abgängig, die Elektrik musste saniert werden.

*Kinderhaus Zebolon vor und nach der Sanierung*

1936 wurde das ehem. Kasernengebäude als unterkellertes, massiver Mauerwerksbau mit Walmdach und Kastenfenstern errichtet.

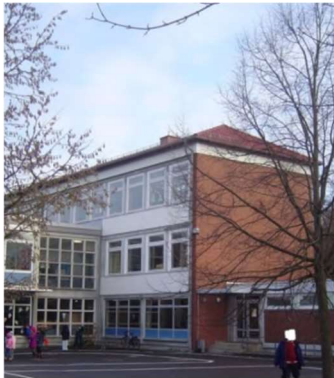
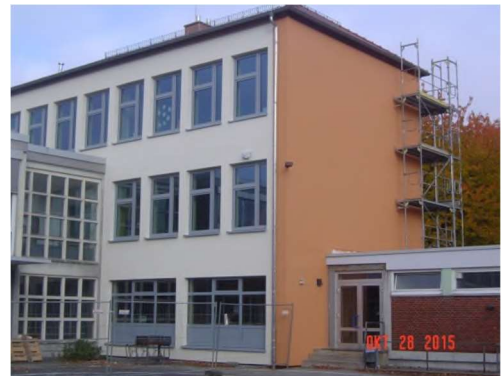
Unzureichender Wärmeschutz des Klassentrakts Ost.

*Westansicht vor und nach der Sanierung*

Der 3-geschossiger Klassentrakt wurde 1969 als Skelettbau mit hinterlüftetem Plattenbehang und verklinkerten Giebelseiten gebaut. Die durchbindenden Betonbauteile stellten erhebliche Wärmebrücken dar. Ein unzureichender Wärmeschutz betraf auch die Glasfassaden der Treppenhäuser aus dem Jahr 1989 und die 1991 eingebauten Holzfenster. Bereits 1994 wurde das Gebäude mit einem Satteldach aufgestockt und die so entstandene oberste Geschosdecke zusätzlich gedämmt.

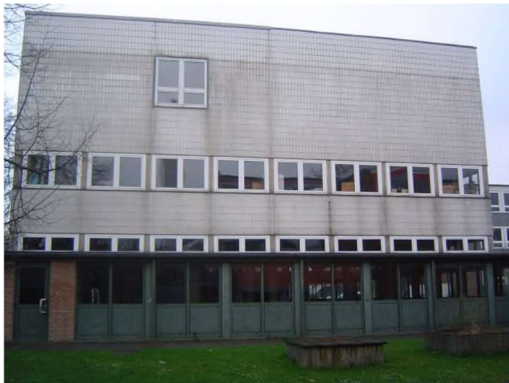
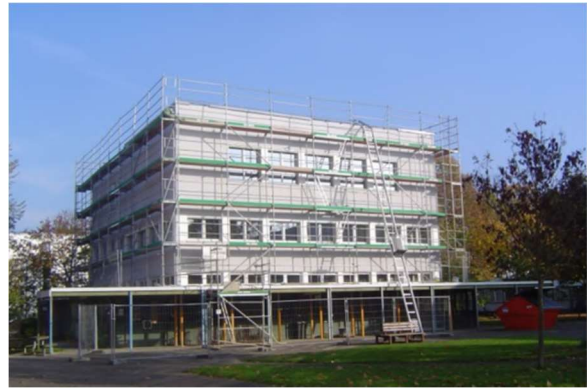
Unzureichender Wärmeschutz des Gebäudes C.

*Westansicht Pausenhalle vor der Sanierung und kurz vor der Fertigstellung*

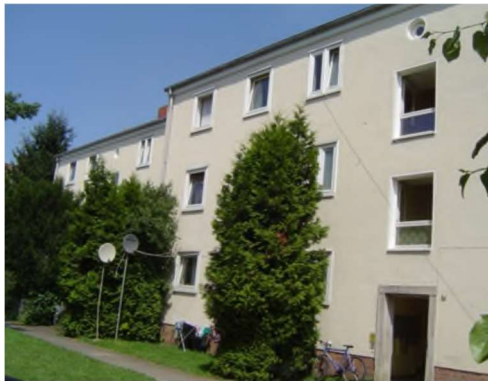
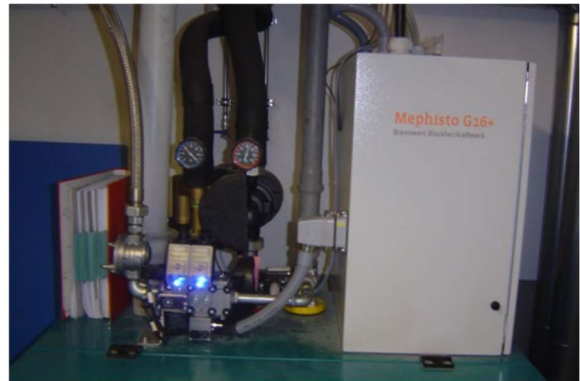
Unzureichender Wärmeschutz und veraltete Wärme- und Warmwasserversorgung durch Einzelöfen.

*Rosenwinkel vor der Sanierung und BHKW in der Heizzentrale*

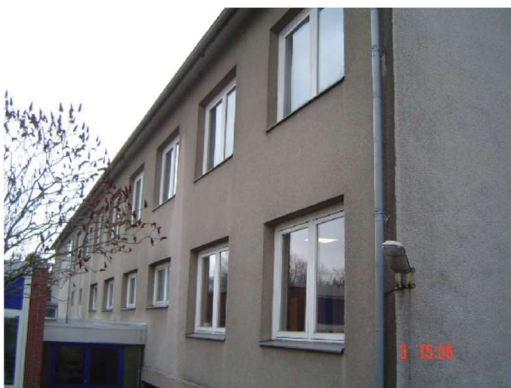
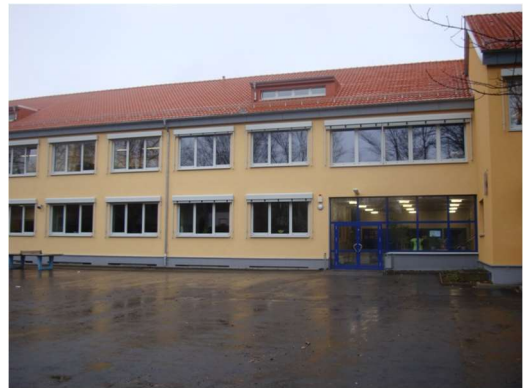
Der Wärmeschutz der Gebäudehülle entspricht, außer den Fenstern, dem Baujahr 1937.

*Geschwister-Scholl-Gesamtschule Bauteil H2 vor und nach der Sanierung*

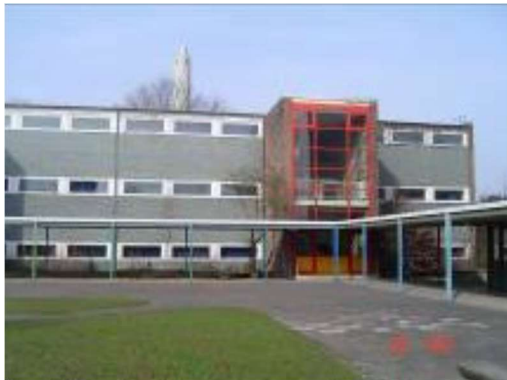
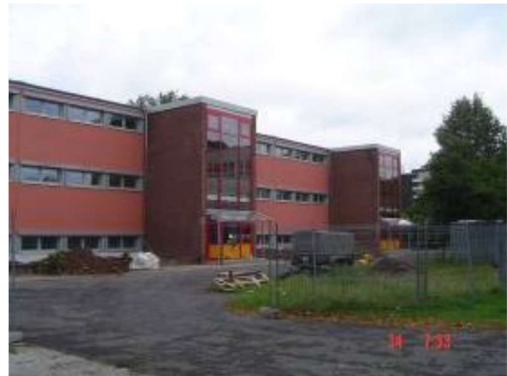
Der Wärmeschutz der Gebäudehülle entspricht, außer den Fenstern, dem Baujahr 1962. Des Weiteren fehlte ein zweiter baulicher Rettungsweg.

*Voigt-Realschule vor und nach der Sanierung*

Der kompakte Stahlbeton- Skelettbau ist 3-geschossig und hat 18 Klassen- und 6 Lehrmittlräume. 2003 und 2006 wurden zum Teil die Fenster erneuert.

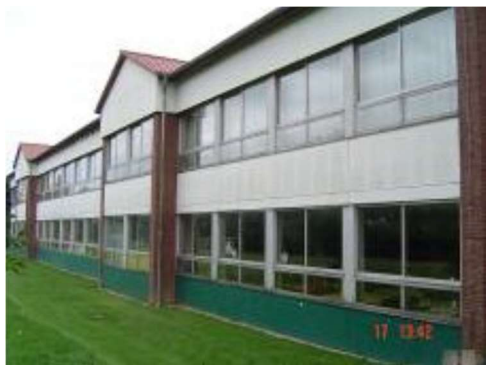
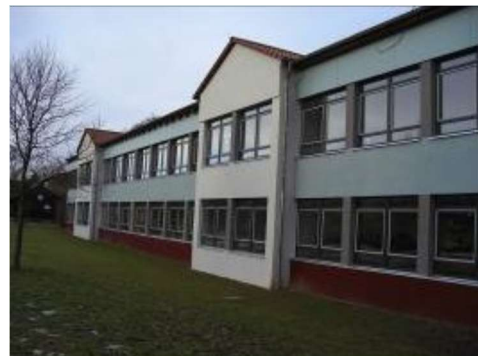
Der Wärmeschutz der Gebäudehüllen entspricht dem Baujahr 1972.

*Lohbergschule vor und nach der Sanierung*

Klassentrakt Ost ist ein 3-geschossiger Bau mit 12 Klassenräumen, Lehrerzimmer, Verwaltung, Pausen- und Mehrzweckhalle in kompakter Stahlbeton-Skelettbauweise.

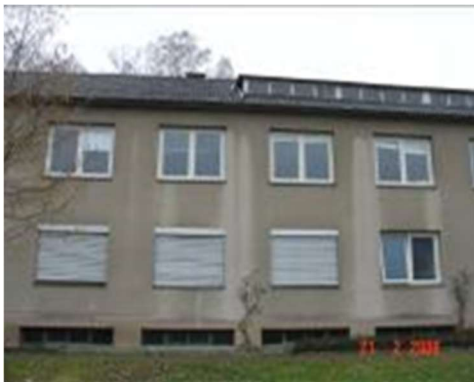
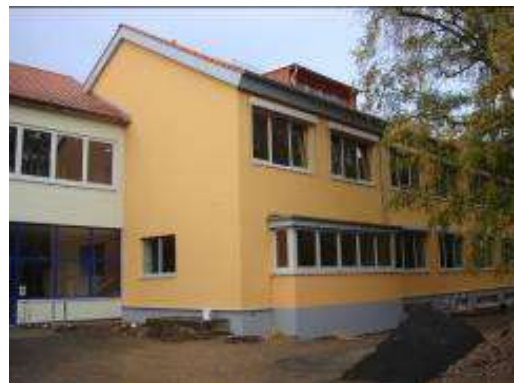
Der Wärmeschutz der Gebäudehülle entspricht, außer den Fenstern, dem Baujahr 1937. Des Weiteren fehlte ein zweiter baulicher Rettungsweg.

*GSG vor und nach der Sanierung*

Das als Kaserne errichtete Gebäude wurde 1950 zum Schulgebäude umgebaut. Die zweigeschossige Bauweise mit Keller und Dachboden hat 14 Klassen-, Fach- u. Lehrmittlräume sowie Lehrerzimmer. Das Gebäude besteht aus massivem Mauerwerk mit einem Betonsteildach ohne Dämmung und ist mit einer einfachen Isolierverglasung versehen.
